Ulykker, nestenulykker
og hendelser

PÅ STADHAVET

KARTLEGGING

Oppdragsgiver: Prosjekt Stad skipstunnel

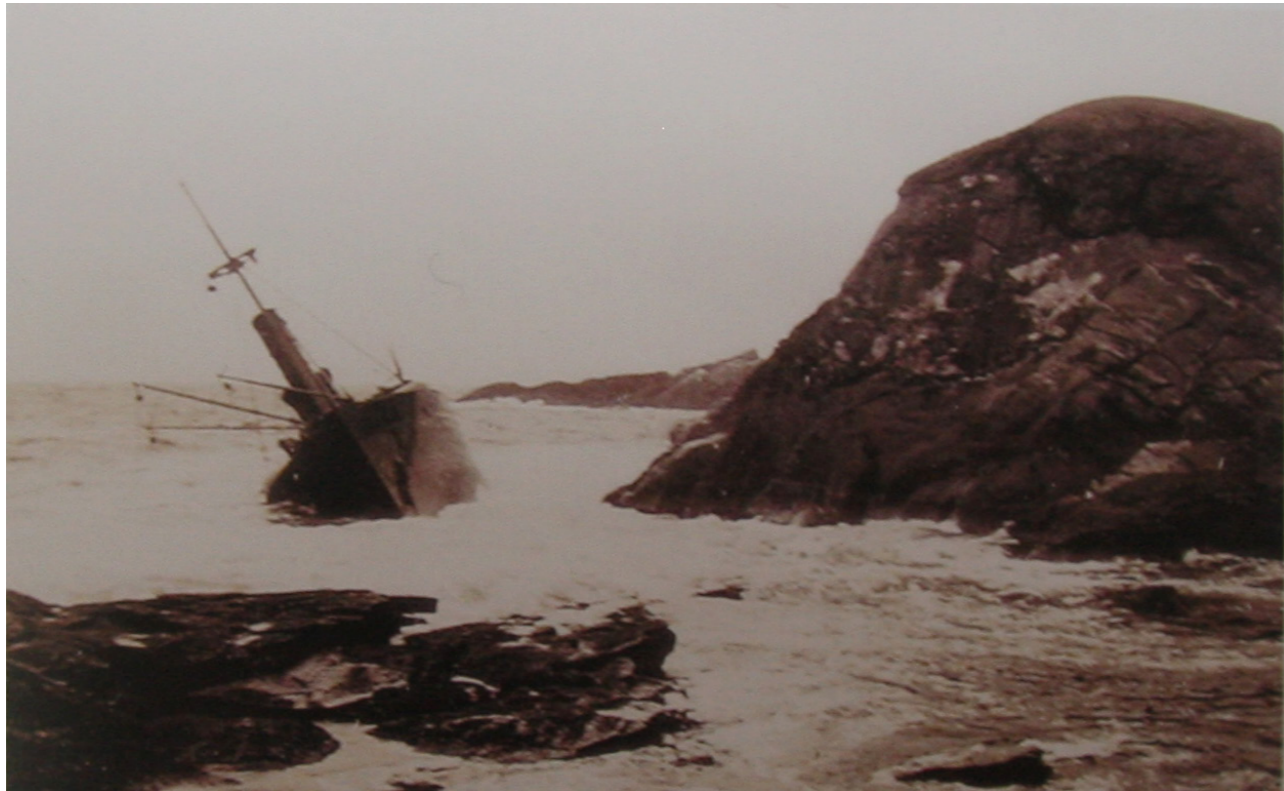
Vraket av Sanct Svithun noen dager etter forliset.

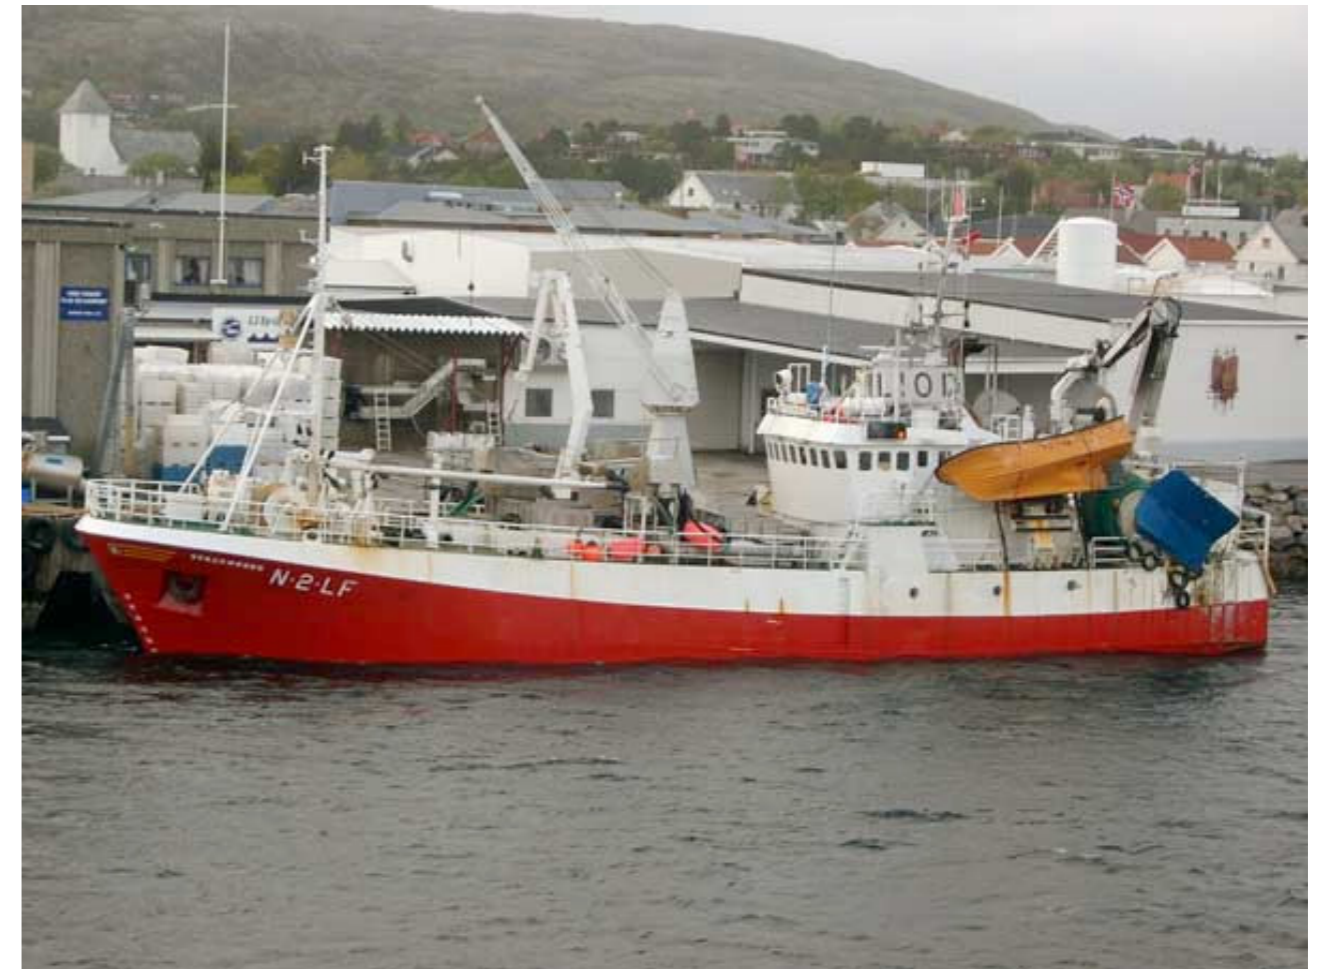
Fiskefartøyet Straumberg

Straumberg grunnstøtte på Skjærbåen i dårlig vær. Båten stod ikke fast, men hendelsen førte til stor lekkasje der all tilgjengelig pumpekapasitet ble tatt i bruk mens båten fortsatte for egen maskin til Raudeberg. Det er uvisst om hendelsen skyldtes feilnavigering eller om båten ble slått inn mot Skjærbåen av en ekstra kraftig sjø. Leia mellom Buholmen og Gamla er knapp, med Ytstebåen på utsida og skjærbåen på innsida litt nærmere Gamla. Det skal bare små avvik til før en nærmer seg enten den ene eller den andre båen.

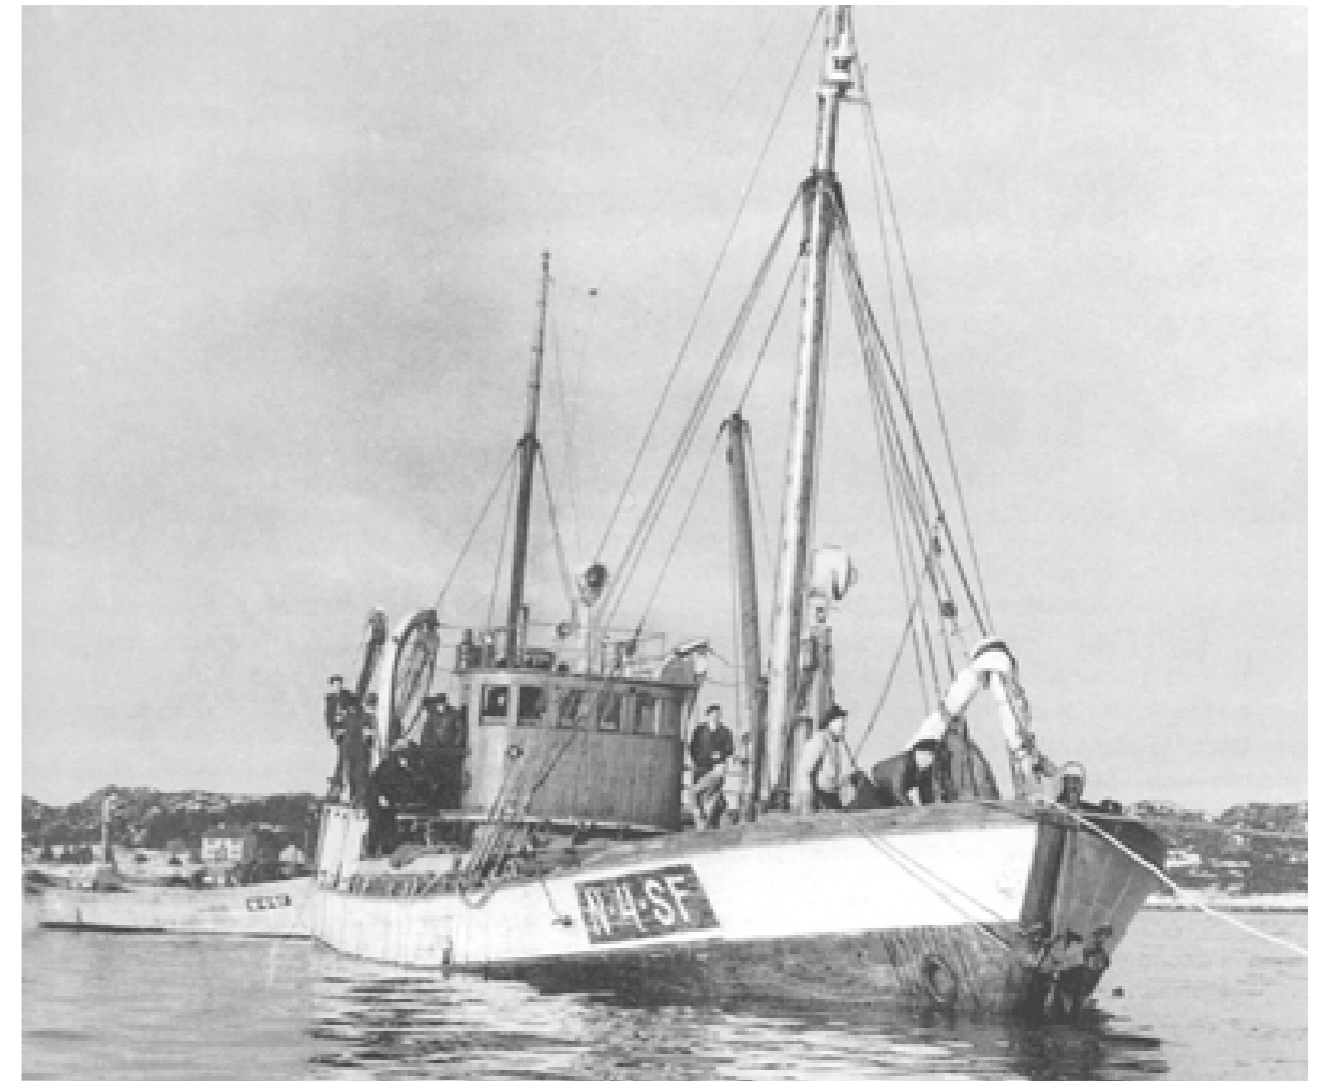
Brenning med last. Notbåtene er ute.

Hovedårsaken til forliset var en brottsjø som krenget båten over til styrbord slik at notbåten på denne siden fylte seg og forårsaket ytterligere krenging til styrbord. Slike notbåter er ikke i bruk i dag, men en rekke andre forhold om bord i dagens fartøy kan gi lignende resultat dersom en plutselig brottsjø fører til vektendring over dekk. Det kan være dekkslast eller utstyr som holder på vannmassene eller som forskyver seg. Det er kjent at moderne kraftblokkbåter har fått skader og forskyvning av dekkstutyr etter møte med brottsjøer nettopp fra Vossa.

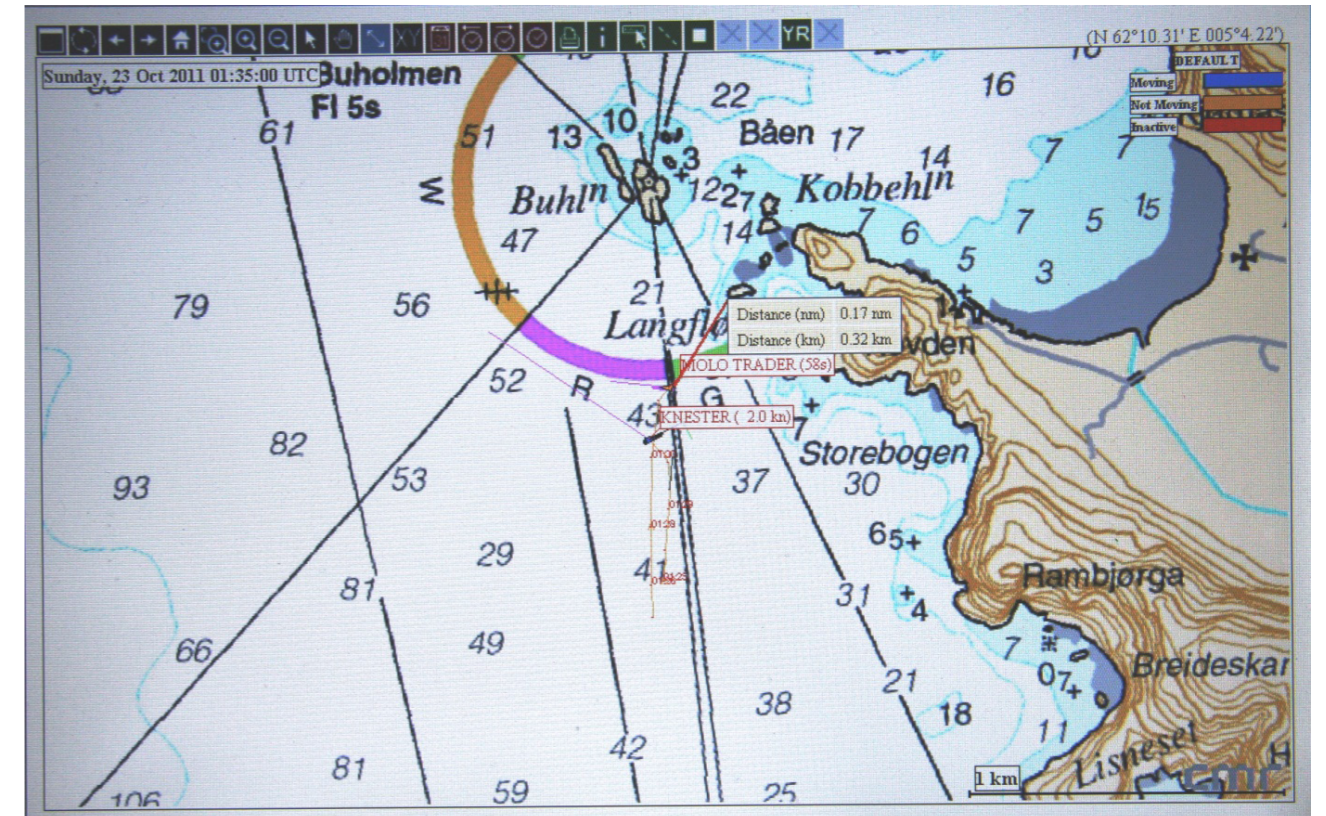
Området sør om Buholmen. AIS tracket viser at Molo Trader var litt over 300 meter fra land og drev med vel to knops fart da Knester startet slepet.

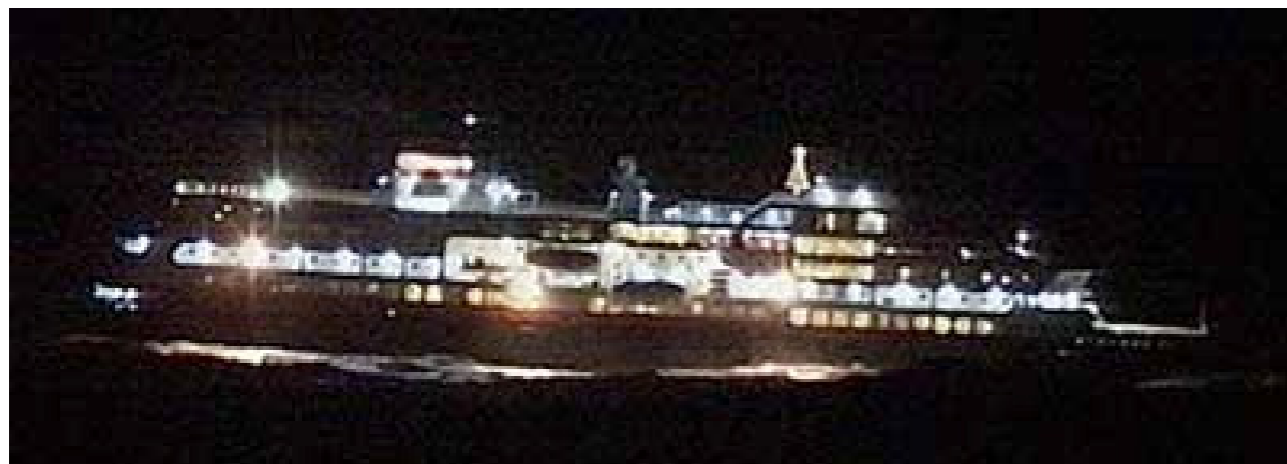
Midnatsol stoppet bare en skipslengde fra Bukketjuane på Stad

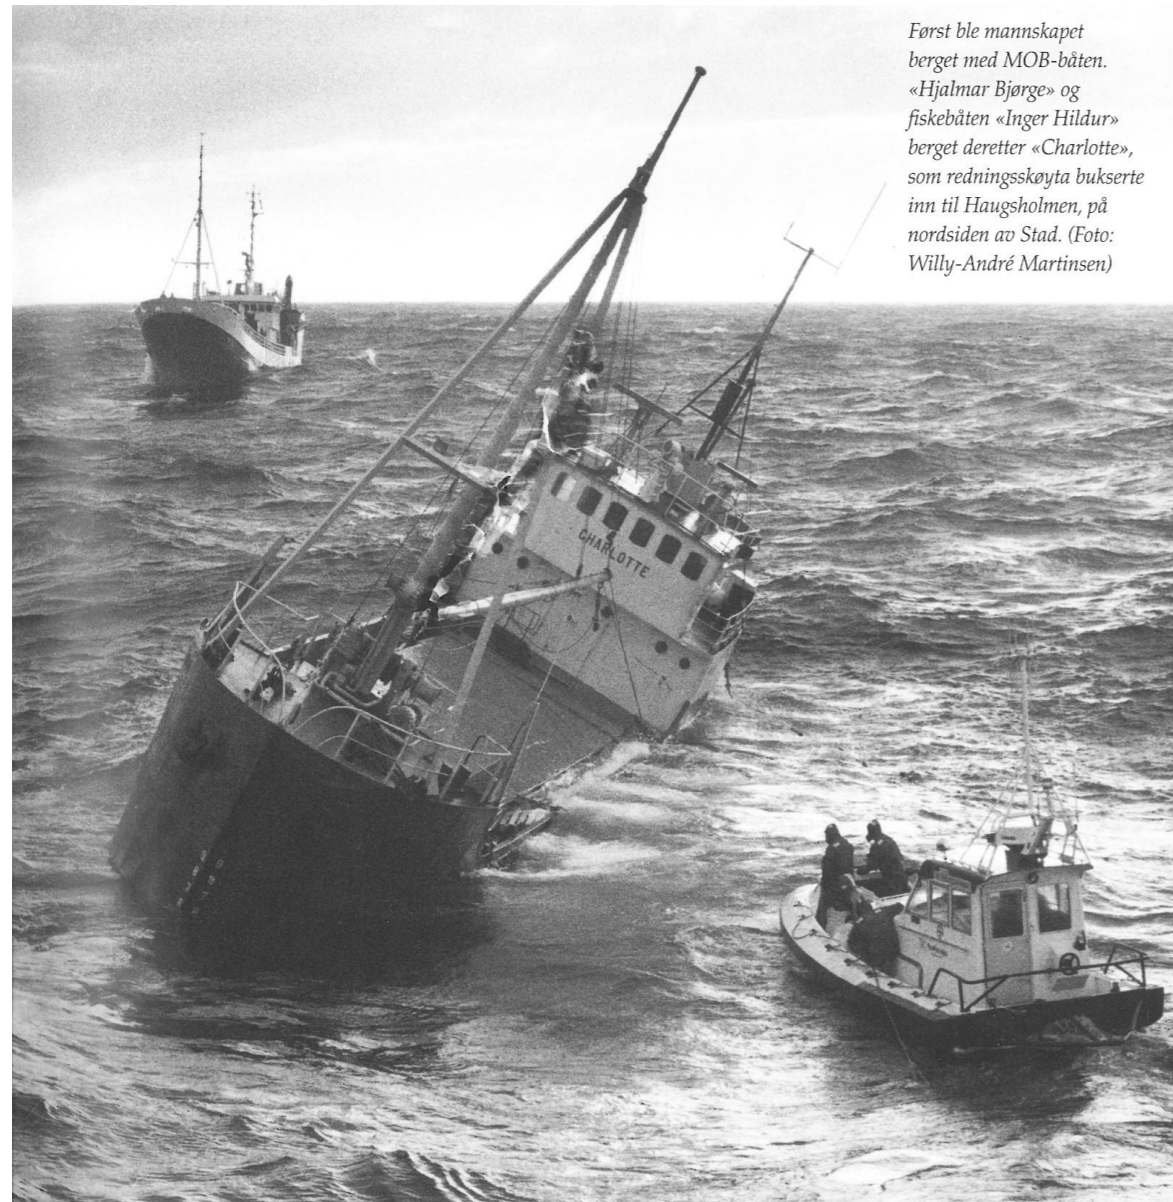
Først ble mannskapet berget med MOB-båten. «Hjalmar Bjørge» og fiskebåten «Inger Hildur» berget deretter «Charlotte», som redningskøyta bukserte inn til Haugsholmen, på nordsiden av Stad. (Foto: Willy-André Martinsen)

Charlotte etter at dekkslasten er gått over bord. Med fortsatt stor slagside ble båten tauet til Haugsholmen av R/S Hjalmar Bjørge. I bakgrunnen Inger Hildur som fikk sleper om bord like før Charlotte ville gått på grunn på Buholmen. MOB båten Stadt tok opp mannskapet. Faximile fra boken Magne på Statten, Helge Gloppen 2005. Foto Willy-Andre Martinsen

Inger Hildur holdt havaristen klar av land til R/S Hjalmar Bjørge kom til og tok over slepet. Charlotte ble slept til Haugsholmen. Lasten av melsekker i rommet ble rettet opp og båten fortsatte til Trondheim for egen maskin. Det kom frem under sjøforklaringen at skipet ikke hadde sertifikat til å føre dekkslast og at stemplingen av last hadde vært mangelfull.

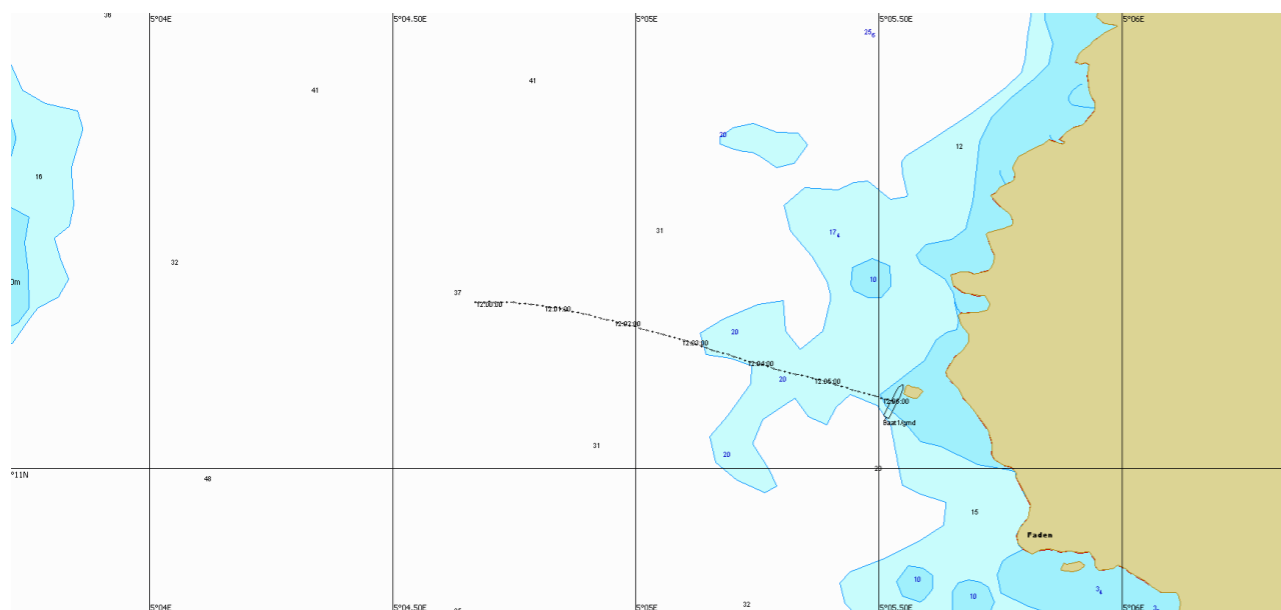
Simulatorforsøkene viser at det tar fra 6 til 10 minutter før fartøy er på grunn etter motorstopp i pålandsvær og med den strømmen som er fremherskende. I forsøkene ble det brukt nordvest 10 m/sek og NØ-gående strøm 1 knop
